## EMISJA AKUSTYCZNA JAKO SYGNAŁ DIAGNOSTYCZNY ODWZOROWUJĄCY ZMĘCZENIOWE ZUŻYCIE WARSTW ŚLIZGOWYCH PANWI ŁOŻYSK GŁÓWNYCH I KORBOWYCH SILNIKÓW O ZAPŁONIE SAMOCZYNNYM

Jerzy Girtler

Politechnika Gdańska  
Wydział Oceanotechniki i Okrętownictwa  
Katedra Siłowni Morskich i Lądowych  
ul. G. Narutowicza 11/12, 80–233 Gdańsk, tel: + 48 58 347 24 30,  
e-mail: [jgirtl@pg.edu.pl](mailto:jgirtl@pg.edu.pl)

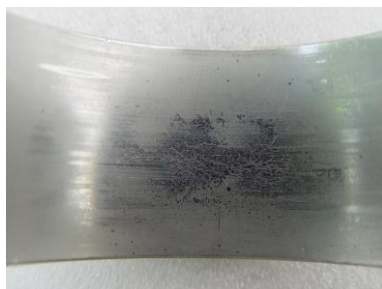
Rys. 4. Uszkodzenie zmęczeniowe badanej panwi MB40 [9]

Scharakteryzowane stanowisko do badań zmęczeniowych łożysk ślizgowych umożliwia określenie trwałości łożyska do czasu pojawienia się uszkodzeń panwi łożysk. Obrazy (przykładowe) uszkodzeń zmęczeniowych powłoki ślizgowej wielowarstwowych panwi cienkościennych mocowanych w oprawie elastycznej, jakie powstały podczas testów badawczych wykonanych na wspomnianym stanowisku zostały przedstawione na rys. 2, 3 i 4.

Z rys. 2, 3 i 4 wynika, że powstałe uszkodzenia powłok ślizgowych panwi są typowymi uszkodzeniami takich panwi będących elementami łożysk głównych i korbowych okrętowych silników spalinowych. Oznacza to, że są sensowne badania laboratoryjne prowadzone w celu ustalenia wartości parametrów emisji akustycznej (EA), które sygnalizowałyby początki powstawania tego rodzaju uszkodzeń panwi. Wymaga to zastosowania odpowiedniej aparatury i układów pomiarowych parametrów EA, jako diagnostycznych, skorelowanych z parametrami obciążenia badanego łożyska, takimi jak siła poprzeczna w łożysku, prędkość obrotowa czopa badanego łożyska, temperatura badanej panewki, temperatura oleju smarowego [1, 7, 10, 11].

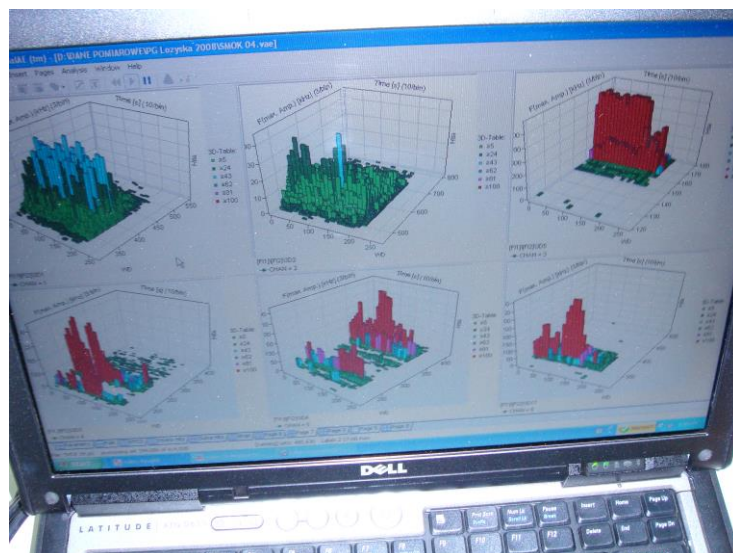
Na rys. 7 przedstawiono akwizycję parametrów EA w postaci pasm częstotliwości zarejestrowanych za pomocą kanałów pomiarowych aparatury AMSY-5 Vallen Systeme GmbH [9].

*Rys. 7. Obraz akwizycja parametrów AE w postaci pasm częstotliwości zarejestrowanych przez kanały pomiarowe aparatury AMSY-5 [9]*

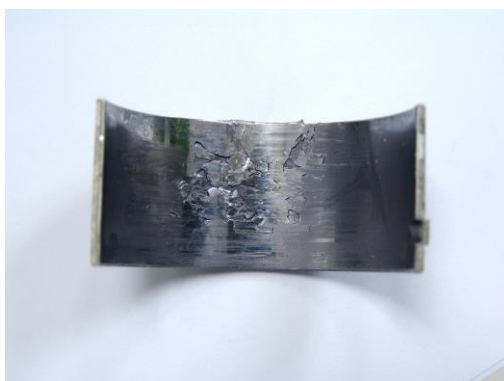
Z kolei na rys 8 przedstawiono siatkę pęknięć na powłoce ślizgowej panwi z materiału MB02 wyjętej z obudowy łożyska po badaniach zmęczeniowych, tj. po 902 010 cyklach obciążenia i 5 godz. jej pracy.

*Rys. 8. Siatka pęknięć na powłoce ślizgowej panwi z materiału MB02 wyjętej z obudowy łożyska po badaniach zmęczeniowych [9]*
